Andwiler Moos

Aufwertungs- und Pflegekonzept

Degersheim, 7. Oktober 2024

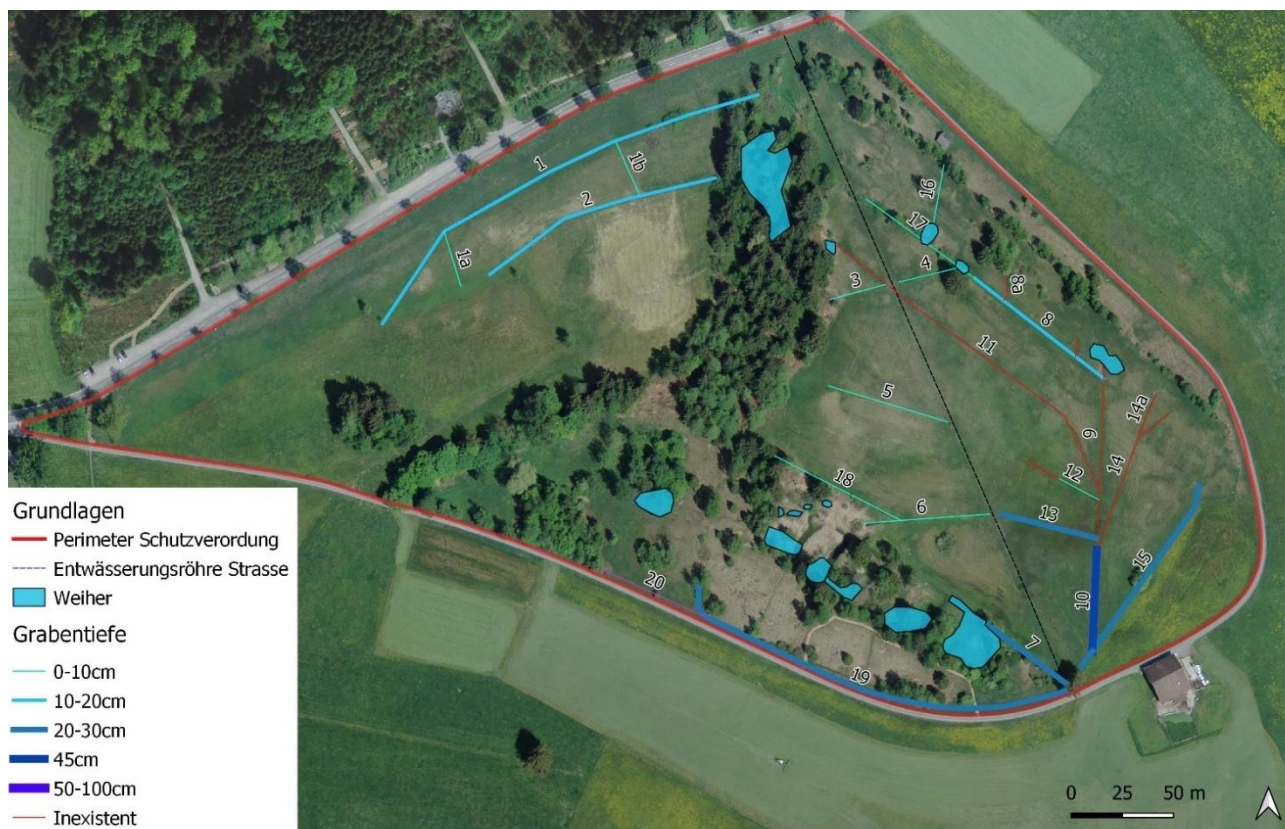
Abb. 7 Schematische Darstellung der durchschnittlichen Grabentiefen gemäss Felderhebungen. Die Gräben bis 10 cm Tiefe sind eingewachsen mit wenig Entwässerungswirkung. Allerdings beschleunigen selbst diese Gräben den Oberflächenabfluss bei Niederschlägen, die je nach Situation dem Moor fehlen können.

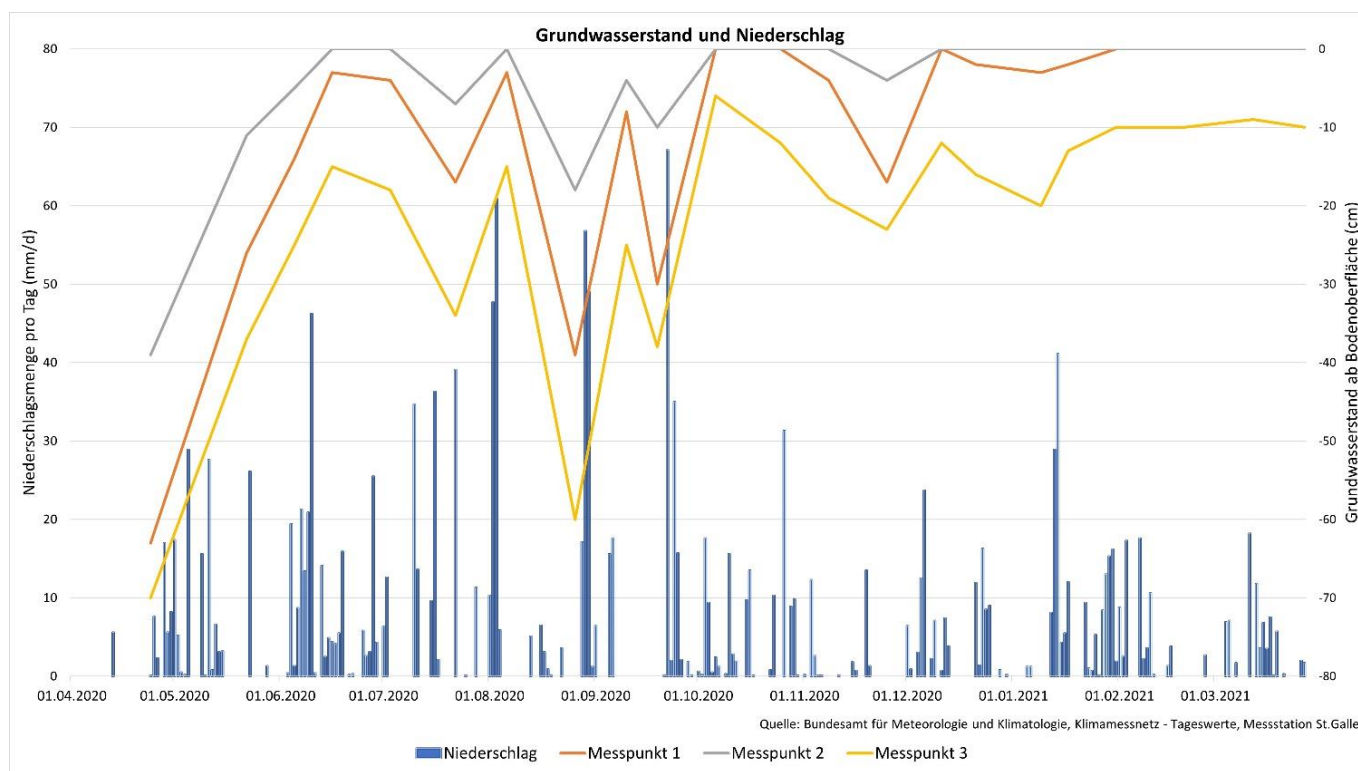
Abb. 10 Gemessener Grundwasserstand der Standorte 1,2 und 3 im Jahresverlauf 2020/2021 und die tägliche Niederschlagsmenge (Messstation in St. Gallen). Alle Werte beginnen tief, da eine anhaltende Winter-trockenheit vorangegangen ist.

Der Grundwasserspiegel bei Standort 3 reagiert stark auf Niederschläge und Trockenperioden (s. Abb. 10). Bei Standort 1 ist dies weniger ausgeprägt. Der eher tiefe Grundwasserstand bei 3 lässt sich mit der Lage nahe an der entwässernden Torfstichkante erklären. Dort ist die Moorvegetation durch eingewanderte Wiesenpflanzen gestört. Standort 1 fällt selbst während der Sommertrockenheit nicht unter 40 cm, was für die vorliegenden Moortypen ein gutes Mass ist.

Die Grundwassermessungen bei Standort 2 ergeben ein ausgeglichenes Bild. Der Wasserspiegel bleibt abgesehen von der anhaltenden Wintertrockenheit im Jahresverlauf recht konstant an der Oberfläche, eine Folge der grossen Speicherkapazität des Torfkörpers, der

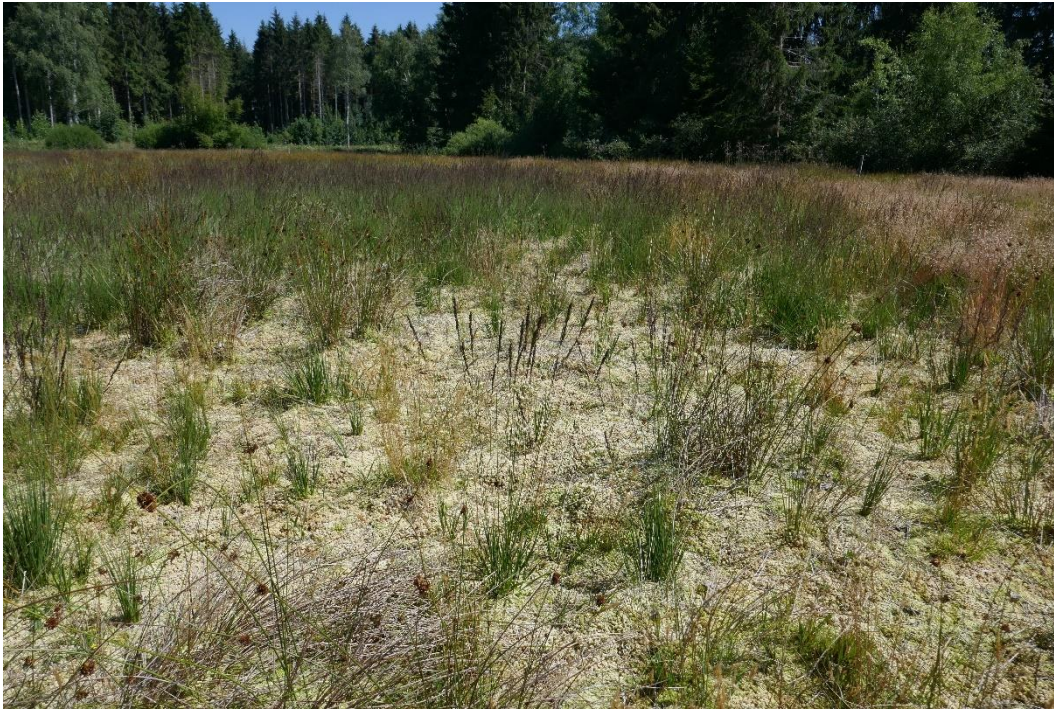
Abb. 12 Standort II mit Torfmoospolster, Pfeifengras und Binsen

II Dieser vernässte Bereich besteht weitgehend aus Torfmoosen mit Pfeifengras und ist pflanzensoziologisch nicht klar einzuordnen. Der Untergrund ist mit Wasser gesättigt, ähnlich einem Schwamm, was an ein Hochmoor erinnert. Bis ca. 30 cm Tiefe liegt ein kaum verrottetes Torfmoos-Polster, das auf ein reges Wachstum hinweist. Darauf folgt bis zum Stauhorizont bei ca. 80 cm eine gut erhaltene Torfschicht (s. Tab. 1 und Abb. 12).

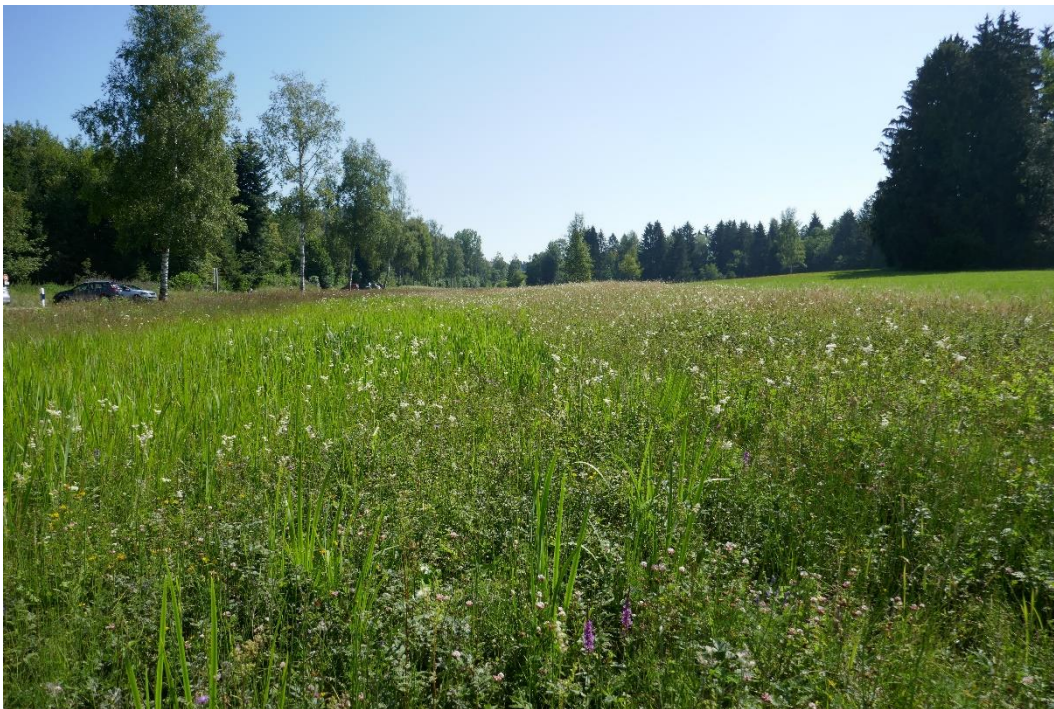
Abb. 13 Hochstaudenvegetation: Grabenbereich mit gelber Schwertlilie sowie blühenden Spierstaude und Blut-Weiderich

IIIa und IIIb Der Moorbereich besteht weitgehend aus einer artenreichen Hochstaudenflur mit Übergängen und Teilflächen des Kalk-Kleinseggenrieds (s. Abb. 13). Der oberflächennahe Bodenhorizont besteht aus stark zersetztem Torf. Darauf folgen eine teilmineralisierte Torfschicht und bei 50 – 70 cm Tiefe eine Stauschicht aus feinkörnigem Material.

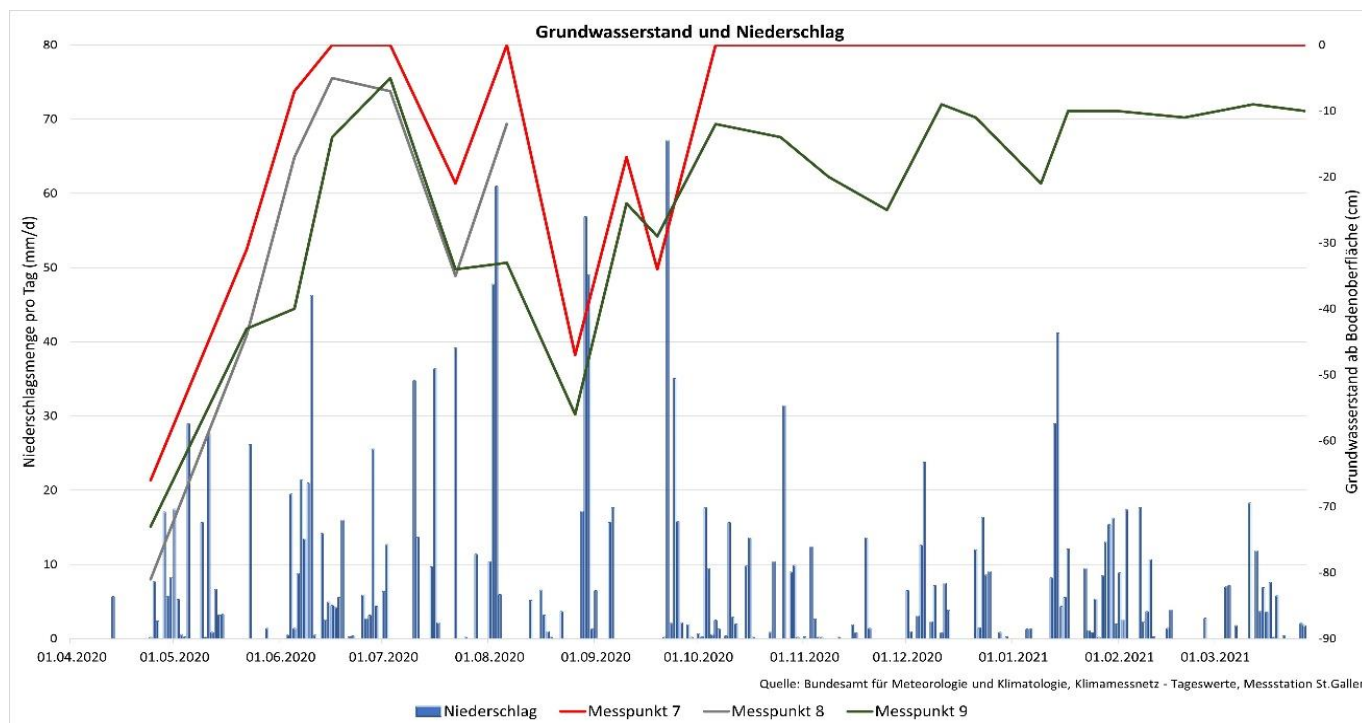
Abb. 16 Gemessener Grundwasserstand der Standorte 7,8 und 9 im Jahresverlauf 2020/2021 und die tägliche Niederschlagsmenge (Messstation in St. Gallen). Alle Werte beginnen tief, da eine anhaltende Winter-trockenheit vorangegangen ist.

Die Grundwassermessungen bei den Standorte 7 (Fläche Ib) pendeln sich bei Sommertrockenheit bei ca. 30 und 40 cm ein. Bei Niederschlägen steigt der Wasserstand allerdings bis an die Oberfläche (s. Abb. 16), was für ein Kleinseggenried hoch ist (ein hoher Wasserstand fördert v.a. Grosseggen) und die Bewirtschaftung erschwert (s. Schilfproblematik oben). Die elektrische Leitfähigkeit (TDS) gilt mit 240 bis 290 ppm als guter - tolerierbarer Wert, während der PH neutral ist.

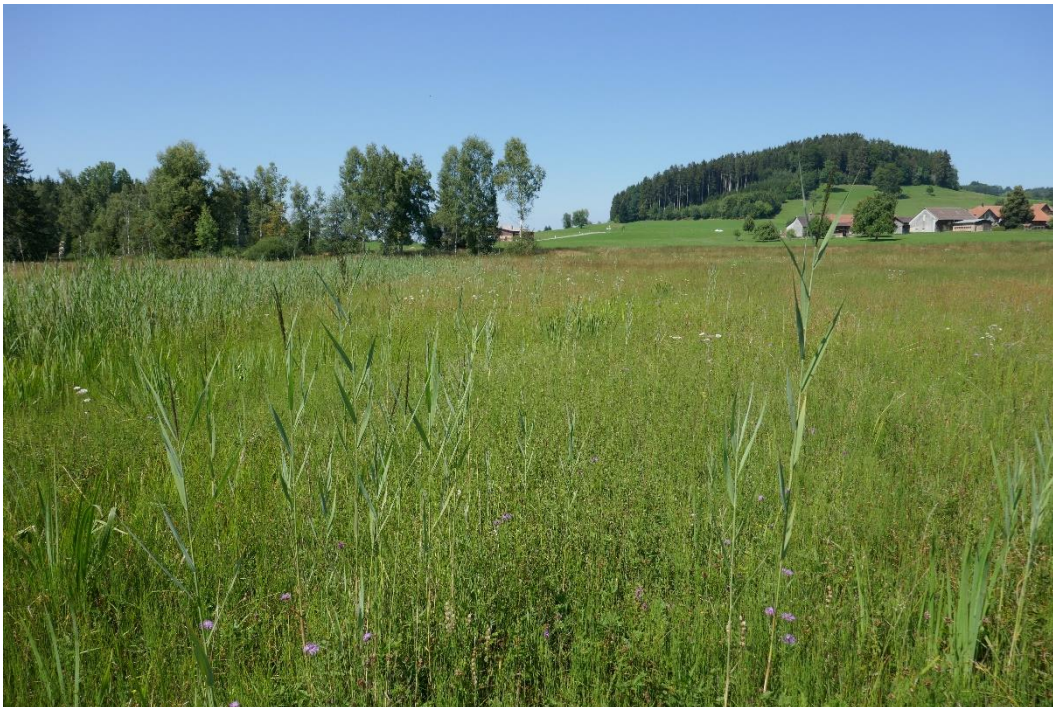
Abb. 17 Übersicht über die ganze Fläche. Linke Seite: Standort Ib, vernässte Mulde, in der sich Schilf ausbreitet

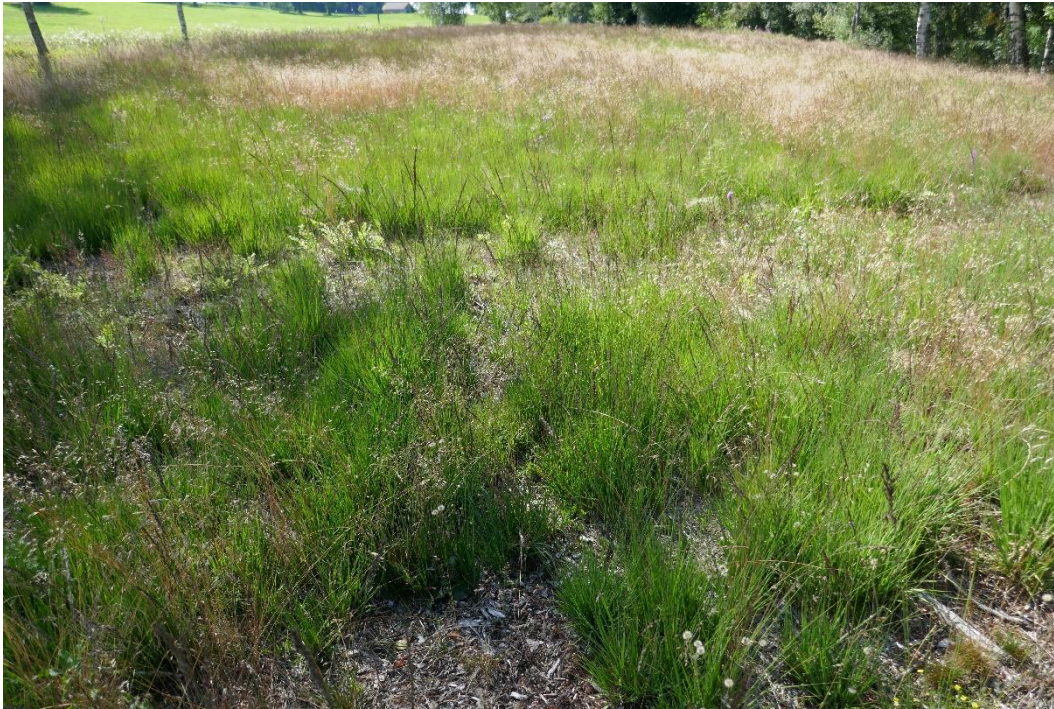
Abb. 23 Standort VII auf Geländerücken mit Pfeifengras und Besenheide

VII Gegen Südwesten setzt sich ein sehr mageres, mit Besenheide verheidetes saureres Moor mit wenigen weiteren Arten wie Pfeifengras, aufrechtem Fingerkraut sowie offenen Bodenstellen fort. Der Boden ist oberflächlich verhärtet, der Torf vererdet. Der PH des Grundwasser ist deutlich sauer. Doch bereits bei 20 cm ist der über einen Meter tiefe Torf wassergesättigt und von guter Qualität (s. Tab. 3 und die Grafik in Abb. 22). So mag sich der Grundwasserspiegel dank der guten Torfqualität, lange halten, trotz ungünstiger Geländebedingungen. Eine gewisse Unterstützung bieten sicherlich auch die vorhandenen Spundwände. Aufgrund des Kleinreliefs ist die Stauwirkung allerdings örtlich sehr beschränkt (s. Abb. 20 und 21). Wie die Wintertrockenheit zu Beginn der Messreihe zeigt, können die Werte allerdings auch sehr tief absacken, was auf einen stetigen Wasserverlust hinweist.
